Técnicas Restauradoras para Fraturas Coronárias de Dentes Anteriores Traumatizados

Restorative Techniques for Anterior Coronal Fractured Teeth

Gisele Rodrigues da Silva^{a*}; Deise Marcele Waechter^a; Luis Roberto Marcondes Martins^b;
Bruno de Castro Ferreira Barreto^a; Carlos José Soares^a

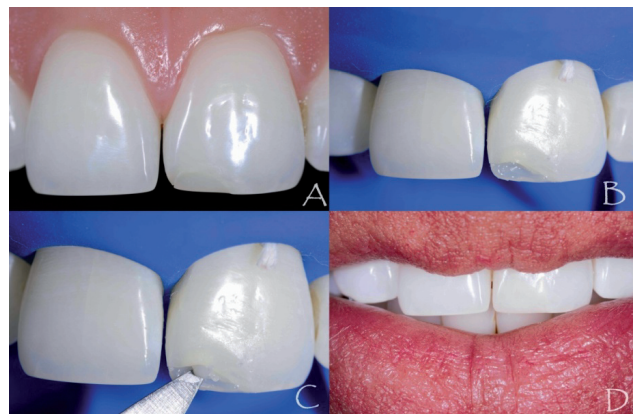
Nesta primeira situação clínica, paciente de 24 anos fraturou o dente 21 durante prática esportiva na infância, comprometendo o ângulo incisal que foi restaurado. Entretanto, a perda de retenção era frequente e a última restauração apresentava-se escurecida com manchas extrínsecas e com contornos irregulares (Figura 1). Optou-se pela remoção completa e confecção de nova restauração em resina composta pela técnica de estratificação ou técnica anatômica. Inicialmente, foi realizada profilaxia e seleção das cores da resina composta (Artemis, Ivoclar Vivadent, Schaan, *Liechtein*). Por meio da cor de referência no centro da cervical, centro do dente e cristas marginais, foi feita a tomada da cor da dentina, do esmalte cromático (A2) e do esmalte translúcido, respectivamente. Após a seleção da resina, foi feito isolamento absoluto nos dentes anteriores com dique de borracha para evitar qualquer contaminação durante o processo restaurador. A restauração insatisfatória foi removida completamente com ponta diamantada esférica 1012 (KG Sorensen, Cotia, SP, Brasil) e foi confeccionado o bisel com ponta diamantada cônica 2200 (KG Sorensen), a fim de garantir à restauração melhor mimetização, disfarçando a interface dente/restauração.

Figura 1: A- Aspecto inicial – restauração insatisfatória no dente 21. B- Confeção da face palatina em resina composta – cor: resina de esmalte (A2). C- Inserção da resina composta numa camada intermediária – cor dentina/opaca. D- Aspecto final da restauração no dente 21, realizada pela técnica à mão livre.

Para a hibridização, foi realizado o condicionamento com ácido fosfórico 37% (Dentsply, Petrópolis, RJ, Brasil) por 15 segundos²⁷, lavagem pelo mesmo tempo de condicionamento e secagem delicada com papel absorvente para não desidratar a dentina²⁸. Em seguida, aplicou-se o sistema adesivo em duas camadas (Tetric N-Bond, Ivoclar Vivadent, Schaan, *Liechtein*) e aguardou-se 20 segundos para posterior fotoativação²⁹. A inserção incremental da

resina composta foi realizada à mão livre, de acordo com a técnica anatômica: aplicação de uma camada de resina de esmalte (A2) na palatina (Figura 1), seguida de camada de dentina/opaco (Figura 1), resina de esmalte na face vestibular e esmalte translúcido. Entre cada camada, foi realizada a fotoativação com luz halógena (Demetron, Orange, CA, USA) por 40 segundos.

O ajuste no fechamento e nos movimentos excursivos da mandíbula é fundamental para harmonizar o aparelho estomatognático, evitando sobrecarga e falhas na restauração. Para o ajuste, utilizou-se papel carbono com espessura de 0,02 milímetros (Accufilm II, Parkell, Edgewood, NY, USA) na marcação dos contatos. Os desgastes foram realizados com pontas diamantadas extrafinas (KG Sorensen). Após 48 horas, o acabamento foi realizado com discos de óxido de alumínio (Sof-Lex Pop On XT, 3M/ESPE, St Paul, MN, USA) na sequência indicada pelo fabricante, seguido de pasta diamantada com disco de feltro (Excel diamond, FGM, Joinville, SC, Brasil). A paciente optou por manter o diastema entre os incisivos, realizando-se apenas a restauração da cavidade classe IV. O resultado final demonstra naturalidade e harmonia do sorriso (Figura 1).

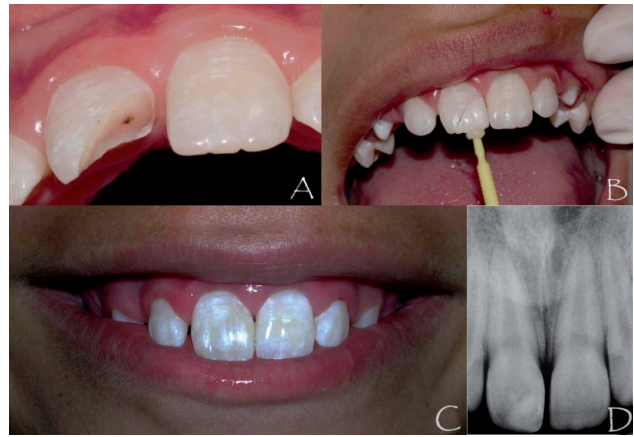
Outra abordagem clínica para fraturas coronárias em dentes anteriores é a colagem do fragmento autógeno, representada por paciente do gênero masculino, 13 anos de idade, que fraturou o dente 11, com pequena exposição pulpar, enquanto praticava esportes na escola. É importante ressaltar que a fratura envolveu fragmento único e que o paciente o trouxe imerso em água filtrada, mantendo-o hidratado.

Antes de iniciar o procedimento restaurador, realizou-se exame radiográfico para verificar a extensão da fratura e comprometimento pulpar, sendo também realizado o teste de vitalidade com ar refrigerante (Endofrost Roeko Coltène, Altstätten, Suíça). A resposta pulpar foi positiva e adaptação do fragmento favorável (Figura 3), indicando-se, como procedimento mais conservador e estético, a proteção pulpar direta e a colagem do fragmento.

Figura 3: A- Condição clínica inicial, fratura coronária do Dente 11, vista incisal do remanescente Dentário. B- Verificação da adaptação do Fragmento. C- Aspecto clínico do sorriso final. D- Aspecto radiográfico final.

Sequencialmente, foi realizada a proteção direta com cimento de hidróxido de cálcio (Dycal, Dentsply) no local da exposição, seguida da aplicação do cimento de ionômero de vidro fotoativado (Vitrebond, 3M/ESPE), nova checagem da adaptação do fragmento e hibridização, conforme descrito no caso clínico 1. No fragmento, foi realizada canaleta interna com ponta diamantada cilíndrica 1190 (KG Sorensen), suprimindo o espaço necessário para os materiais de proteção pulpar do remanescente. Em seguida, o fragmento também foi hibridizado e aplicou-se a resina fluida (Filtek Z350 Flow, 3M/ESPE). O conjunto foi posicionado no remanescente e a fotoativação foi realizada.

Após a colagem do fragmento, para mascarar a linha de união na face vestibular do dente, foi confeccionado bisel duplo, utilizando-se ponta diamantada 1014 (KG Sorensen). Essa região foi submetida ao mesmo protocolo de hibridização já descrito e foi inserida, incrementalmente, resina composta nanoparticulada (Z350 XT, 3M/ESPE), realizando-se fotoativação por 20 segundos em cada incremento. Os procedimentos de ajuste oclusal e acabamento e polimento seguiram o protocolo descrito no caso clínico 1. Neste caso, também foi confeccionado protetor bucal para evitar novas fraturas dentárias. Observou-se que a colagem conseguiu devolver estética e função de forma satisfatória e, radiograficamente, observa-se adequada adaptação do fragmento (Figura 3).
